现任命 李毅雄 同志，担任 景东瑞泽商品混凝土有限责任公司安全现状评价报告项目组长。

项目名称：景东瑞泽商品混凝土有限责任公司安全现状评价

生产能力或设计规模：年产60万m³商品混凝土搅拌站生产线

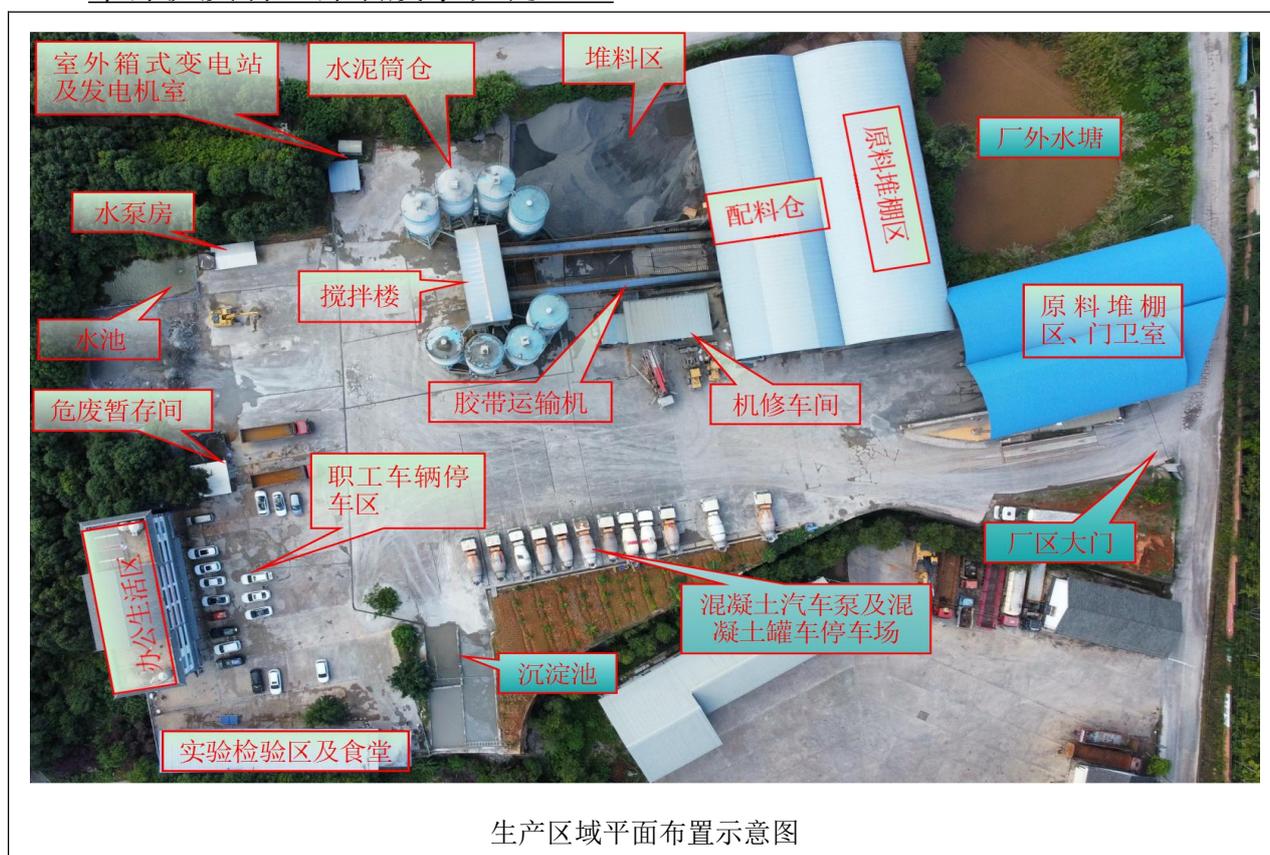
生产区域平面布置示意图

公司位于景东县锦屏镇文黑工业园区内,厂区占地面积约 43270m²,整体自北向南按照功能划分为原料堆棚区、门卫室、配料仓、物料输送皮带运输机、机修车间、搅拌楼、水泥筒仓、室外箱式变电站及发电机室、办公生活区、危废暂存间、水池及水泵房、沉淀池、实验检验区、食堂。

办公生活区位于厂区最南面,设置有 1 栋 5 层办公生活区,厂区北面出入口侧设置有 1 间门卫室及过磅房。污水处理区位于办公区南面,污水处理区主要作为厂区生活污水和雨水的收集净化处置,设置

搅拌楼、水泥筒仓位于厂区中部。搅拌楼布置 2 套混凝土搅拌主机、2 套水称量供给系统、水泥称量系统、2 套矿粉称量系统、2 套外加剂称量供给系统、2 套骨料中间仓、螺旋输送机。搅拌楼周边布置 8 个 300t 的水泥筒仓。自北向南布置有 2 条物料输送皮带运输机及 2 套地仓式配料机。原料堆棚区位于厂区北面。物料输送皮带运输机东面为机修车间。搅拌楼西南面布置室外箱式变电站及发电机室。

厂区自北向南布置有一条水泥运输道路，混凝土汽车泵及混凝土罐车停车场位于运输道路东面。实验检验区北面设置有 1 个混凝土罐车冲洗及场地冲刷废水沉淀池。
